Vor 100 Jahren gebaut

# Zur Geschichte der St. Karli-Brücke

**Seit dem Jahr 2000 ist die neue St. Karli-Brücke mit Busfahrstreifen im Betrieb. Doch vor genau 100 Jahren wurde an dieser Stelle die erste Brücke über die Reuss geschlagen. Die in Eisenbeton ausgeführte Brücke versah ihren Dienst über 90 Jahre.**

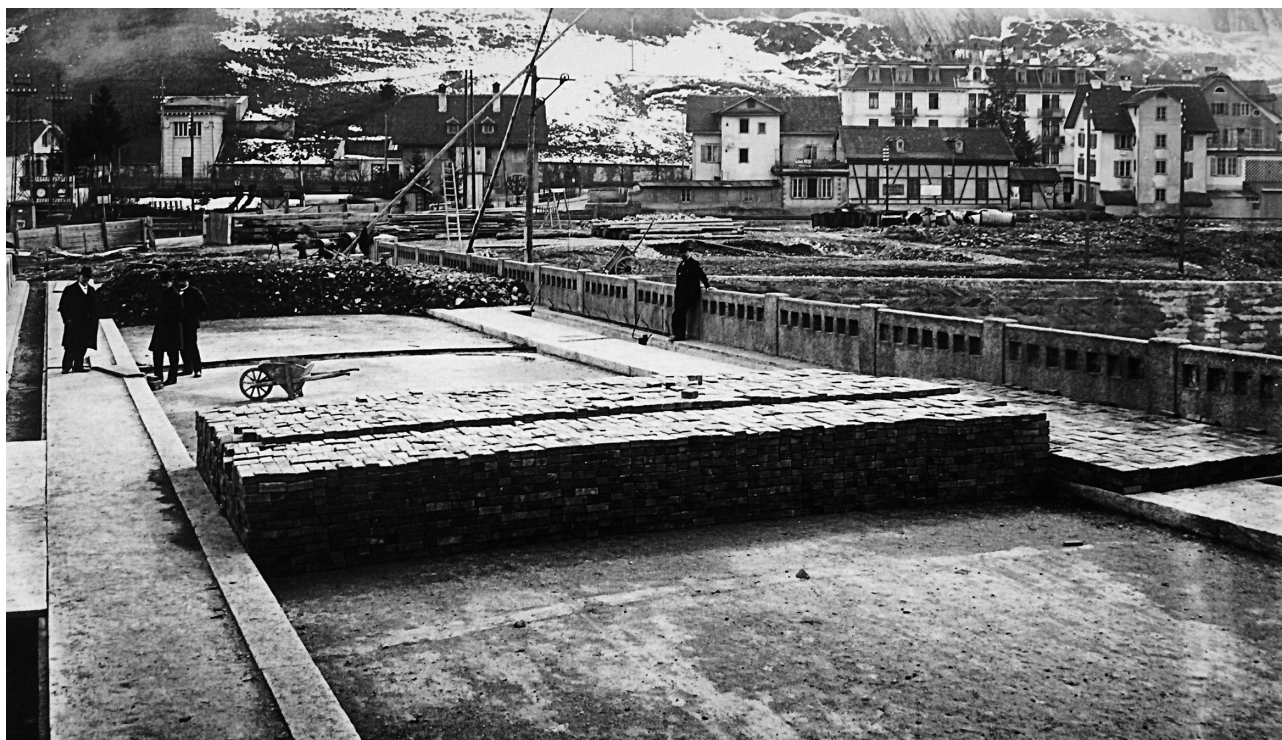
Die alte St. Karli-Brücke wurde in den Jahren 1907 bis 1909 als Dreigelenk-Bogenbrücke in Eisenbeton im Auftrag der Stadt Luzern erstellt. Vorher gab es zwischen der unteren Sentimatt und dem St. Karli-Quartier während Jahrzehnten nur eine Fähre über die Reuss.

Beim Absenken des Lehrgerüsts traten unerwartete Probleme auf: Der Bogen scheinbar hatte um 13 cm nachgegeben. Deshalb mussten zuerst die Widerlager massiv verstärkt werden, bevor das Lehrgerüst vollständig entfernt werden konnte. Trotz alledem senkte sich der Bogen scheinbar in den folgenden Jahren immer weiter ab, bis 1960 auf total 31 cm. Zum Glück beeinträchtigte dies die Gebrauchstauglichkeit der Brücke jedoch kaum.
